大熊町 橋梁長寿命化修繕計画

行津橋 (L=75.00m)

令和5年3月
(令和7年4月改訂)

福島県双葉郡大熊町

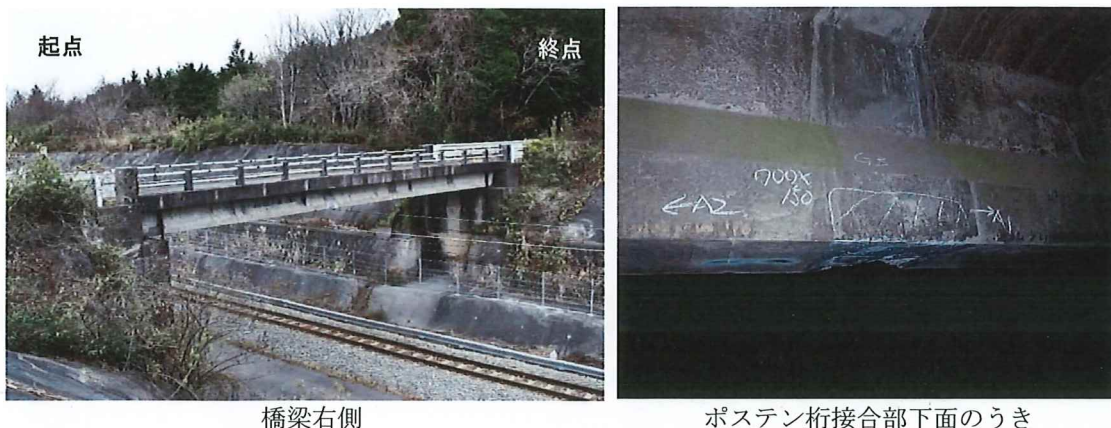
ポステン桁接合部下面のうき

五郎四郎橋：ポステンT桁橋、橋長：20.50m、1径間、1967年竣工(58年経過)
 2級町道東6号線(迂回路有り)、JR常磐線の跨線橋、帰還困難区域。
 ポステン桁接合部下面のうき。
 跨線橋であり、第三者被害へと進展する可能性が高い(判定区分[Ⅲ])。
 (令和5年度補修設計実施。令和7年度から対策工事着手予定)

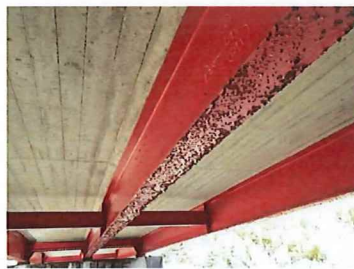
主桁の腐食

熊川橋 (2級町道、7径間) : 鋼桁橋、橋長:82.90m
1965年竣工 (60年経過)、2級町道東62号線、判定区分:[II]

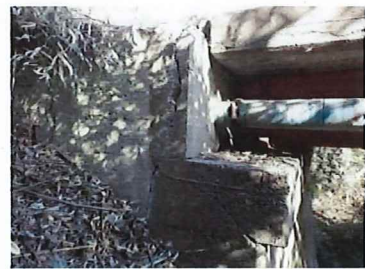
下部工のひびわれ・うき、欠損

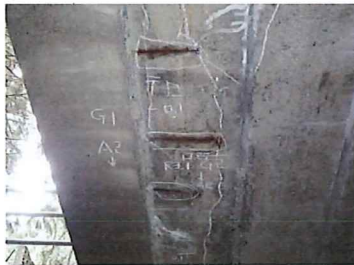
主桁の鉄筋露出

西72-2橋 (2級町道、迂回路無し) : PC床版橋、橋長:10.50m、1径間
1980年竣工 (45年経過)、2級町道西72号線、判定区分:[II]

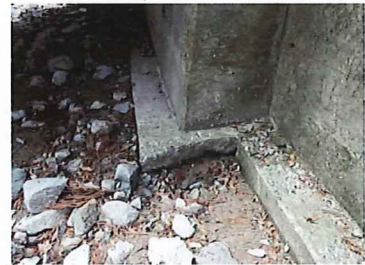
下部工の欠損、洗堀

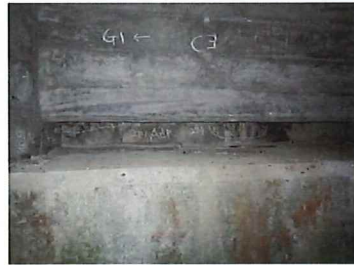
下部工の遊離石灰

六郎沢橋 (2級町道、迂回路無し) : RCT桁橋、橋長:12.55m、1径間
1961年竣工 (64年経過)、2級町道西72号線、判定区分:[II]

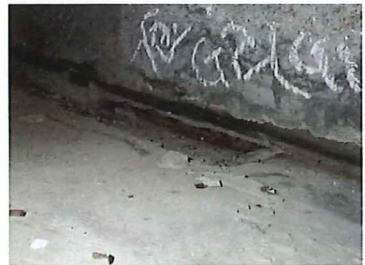
支承の腐食

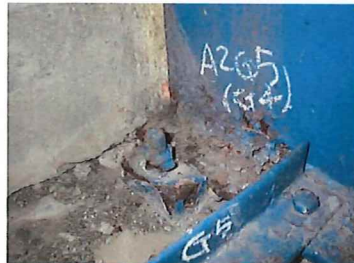
主桁端部の腐食

落合橋（2級町道、6径間）： 鋼H桁橋、橋長：48.30m
1960年竣工（65年経過）、2級町道西27号線、判定区分：[Ⅱ]

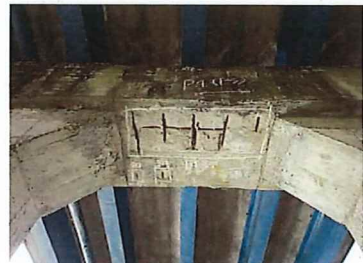
下部工の鉄筋露出

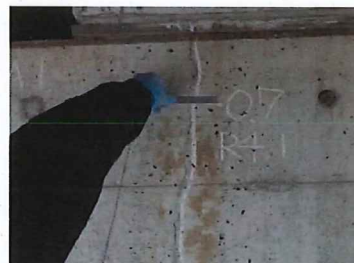
下部工のひびわれ・遊離石灰

行津橋（1級町道、3径間）： プレテンT桁橋、橋長：75.00m
2009年竣工（16年経過）、1級町道東31号線、判定区分：[Ⅱ]

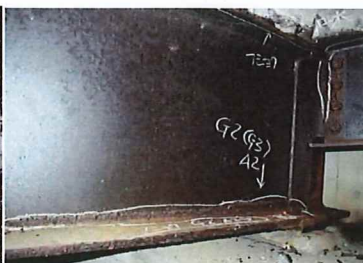
主桁の腐食

西74-1号橋（2級町道、迂回路無し）： 鋼H桁橋、橋長：9.74m、1径間
1983年竣工（42年経過）、2級町道西74号線、判定区分：[Ⅱ]

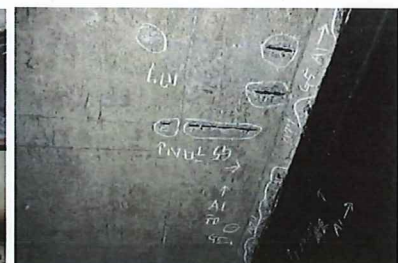
床版の鉄筋露出

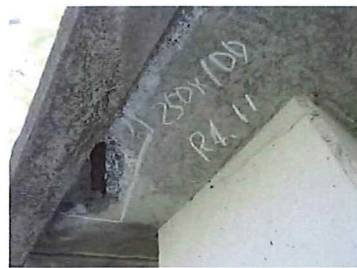
主桁定着金具の露出

長沢橋 (迂回路無し、2径間) : プレテンT桁橋、橋長:35.20m
1980年竣工 (45年経過)、町道西44号線、判定区分:[II]

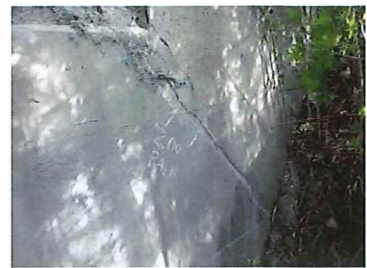
下部工のひびわれ

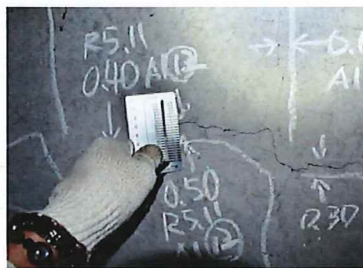
頂版ハンチ部のひびわれ

東127号橋 (交通量・利用者多い) : ボックスカルバート橋、橋長:6.70m、1径間
1998年竣工 (27年経過)、町道東127号線、判定区分:[II]

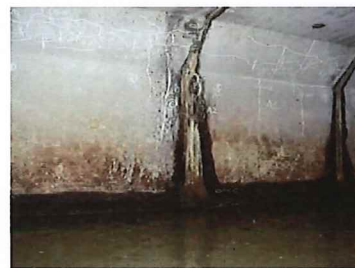
側壁のひびわれ、目地部の遊離石

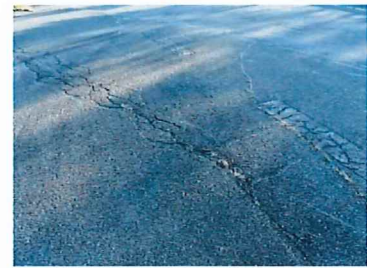
舗装路面のひびわれ、段差

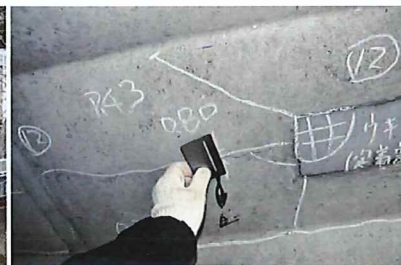
頂版ハンチ部のひびわれ

西49号橋 (2級町道) : ボックスカルバート橋、橋長:4.90m、1径間
2002年竣工 (23年経過)、2級町道西49号線、判定区分:[II]

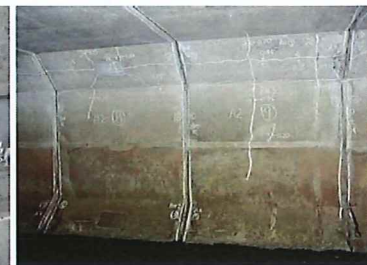
側壁のひびわれ、遊離石灰

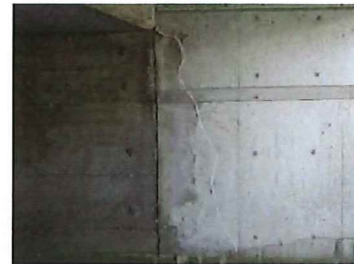
下部工のひびわれ

東10号橋 (大型車多い、2径間) : RC床版橋、橋長:12.64m
 1995年竣工 (30年経過)、町道東10号線、判定区分:[II]
 管理区分[A]・予防保全型に変更する橋梁(4/4)

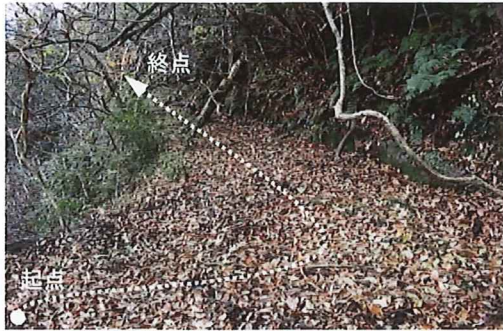
東106号橋（判定区分[I]）は、管理区分[B]（事後保全型）の橋梁ですが、原発事故以降は帰還困難区域となり、起終点側とも路線に植生が繁茂し利用者がいないと考えられるため、経過観察型[C]に変更し、対策が必要となった段階等で、町が撤去または管理外の方針を検討することを前提に、経過観察を行い、更新後の点検及び補修等、管理費用の削減を図ります。

橋梁地点から路線終点方向を撮影
植生が繁茂し進入困難

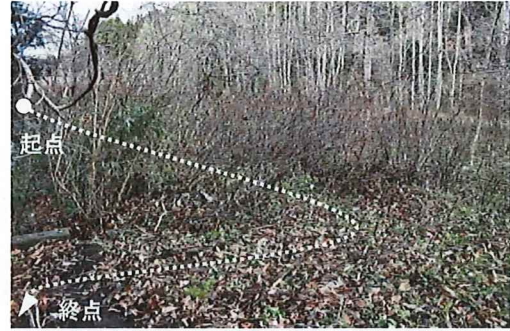
橋梁地点から路線起点方向を撮影
植生が繁茂し進入困難
