# 特定復興再生拠点区域の除染における課題に対する 対応状況について

令和7年3月17日

環境省福島地方環境事務所

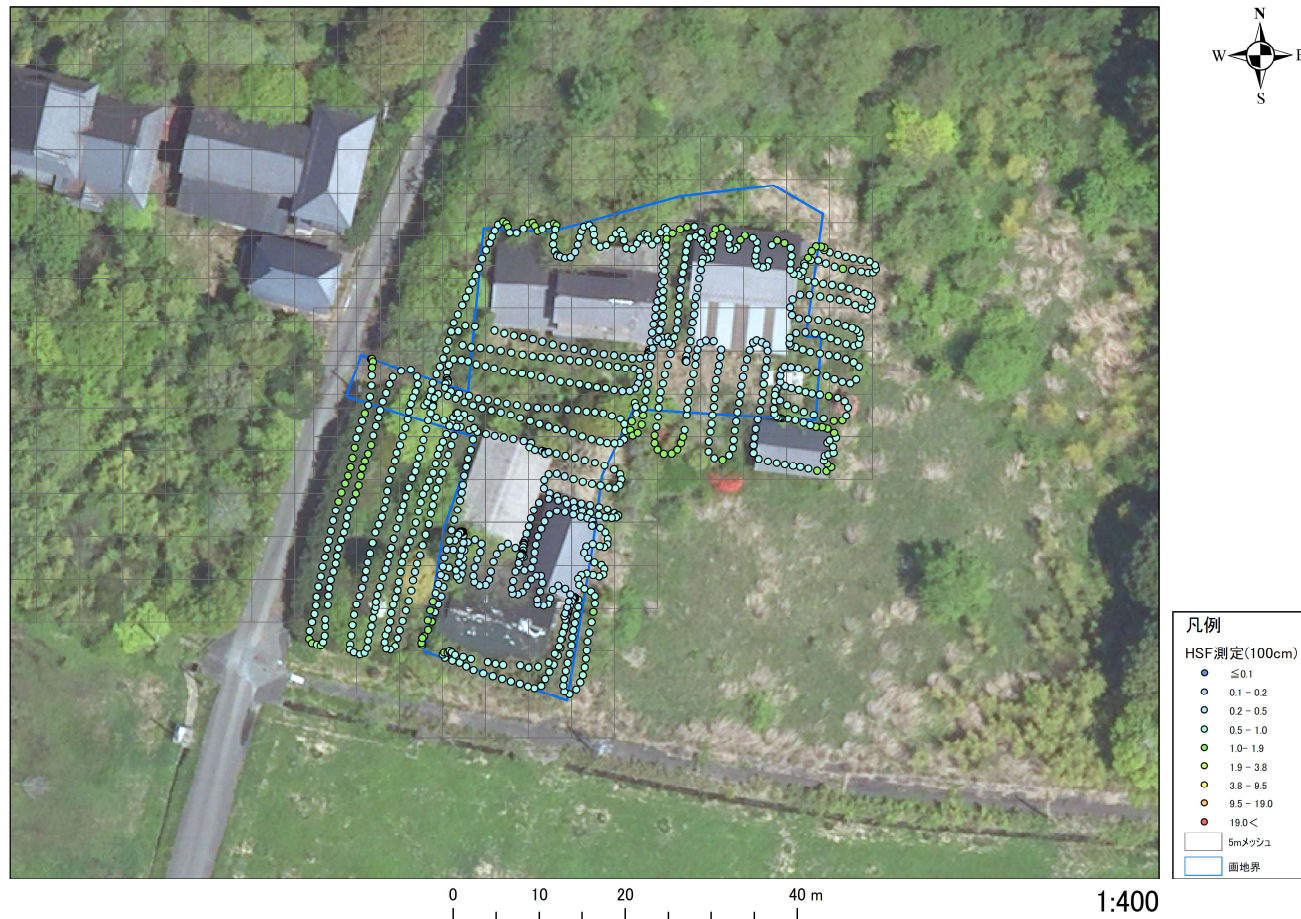
特定帰還居住区域その1工事における宅地除染後の歩行モニタリング(1m)の結果

- これまでの除染検証委員会での御指摘を踏まえ、除染後のきめ細やかな測定（歩行モニタリング等）について、除染工事、事後モニタリング業務において、必要な箇所の測定ができるよう準備・発注等を進めております。
